# Lentokoneiden huolto- ja korjaustoiminnasta

Tomi Raatikainen

Esitys: Luoteis-Helsingin Rotary

# Hornetista Airbus A350:een

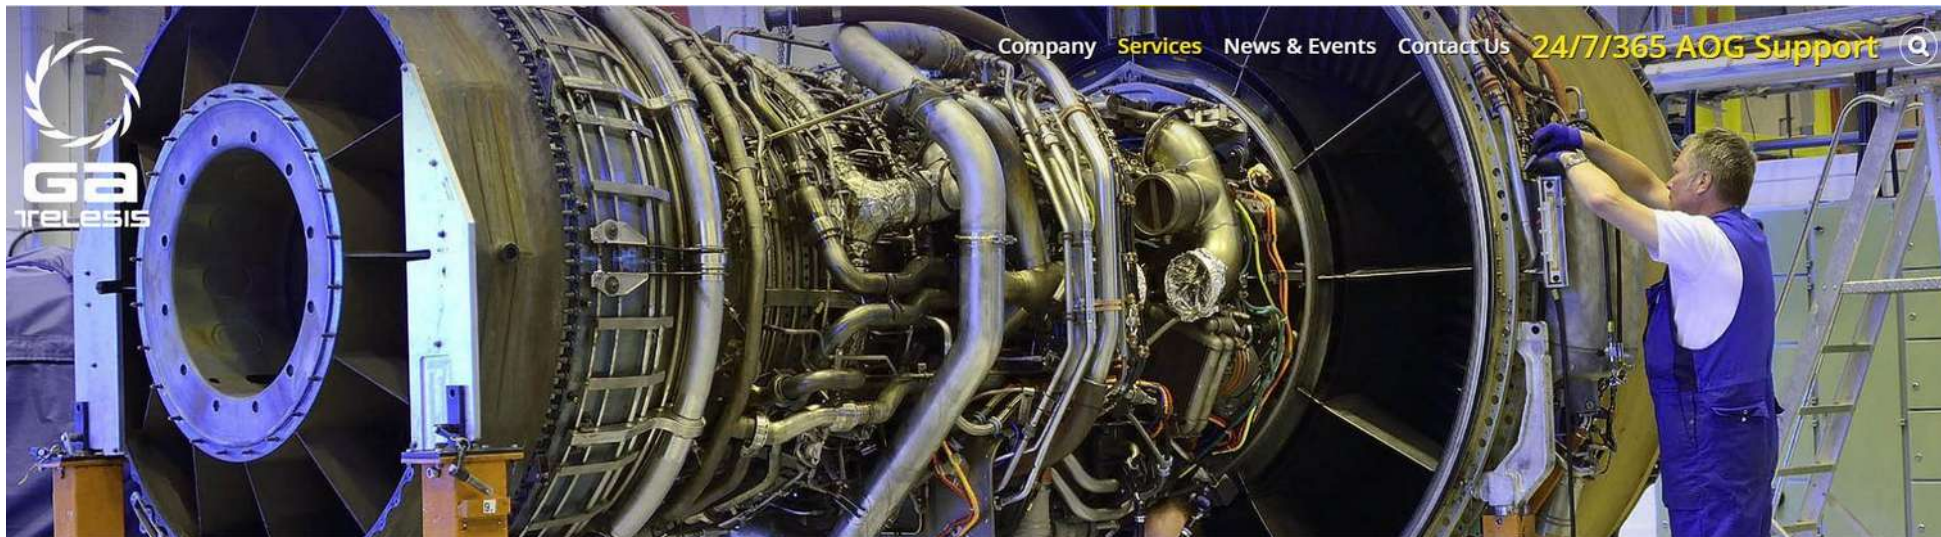
# Moottorien huoltoa ja korjausta – GA Tel

- Erittäin hyvää kokemusta suihkumoottorien korjaamolla
- ”Pura ja kokoa” sai uuden merkityksen. Esimerkiksi yhden yksittäisen moottoriosan (FAN:n siipi) hinta on erittäin korkea
- Moottorit testattiin, säädettiin ja kalibroitiin esim. eri tyyppisiin lentokenttäolosuhteisiin. Myös taloudellisuus oleellista

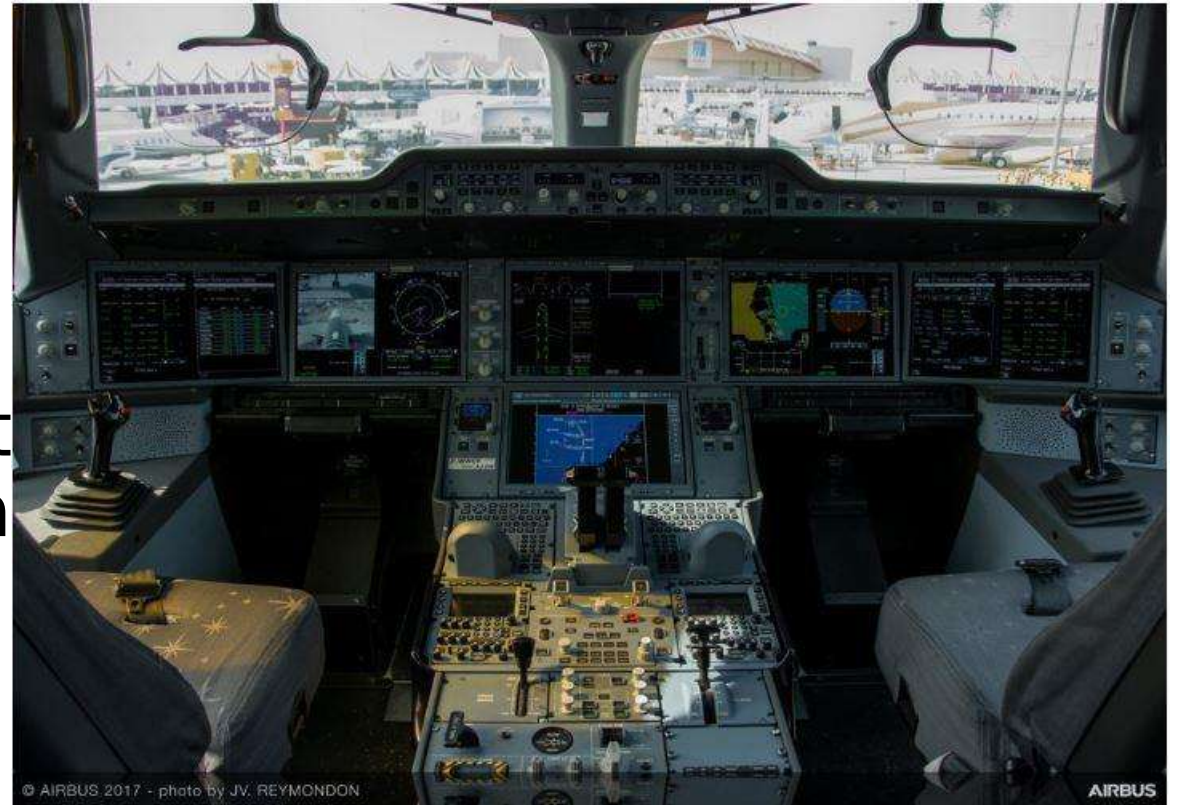
# Cockpit Airbus A350

- Ohjainsauvat "side-stick"
- Kaikki "fly-by-wire"
- Tehdään testejä, koekäyttö, jarrumies
- Nopeampaa tarpeeseen lentopuhuvat jo paluulennon aika operaatiokeskuksen kanssa mahdollisista häiriöistä

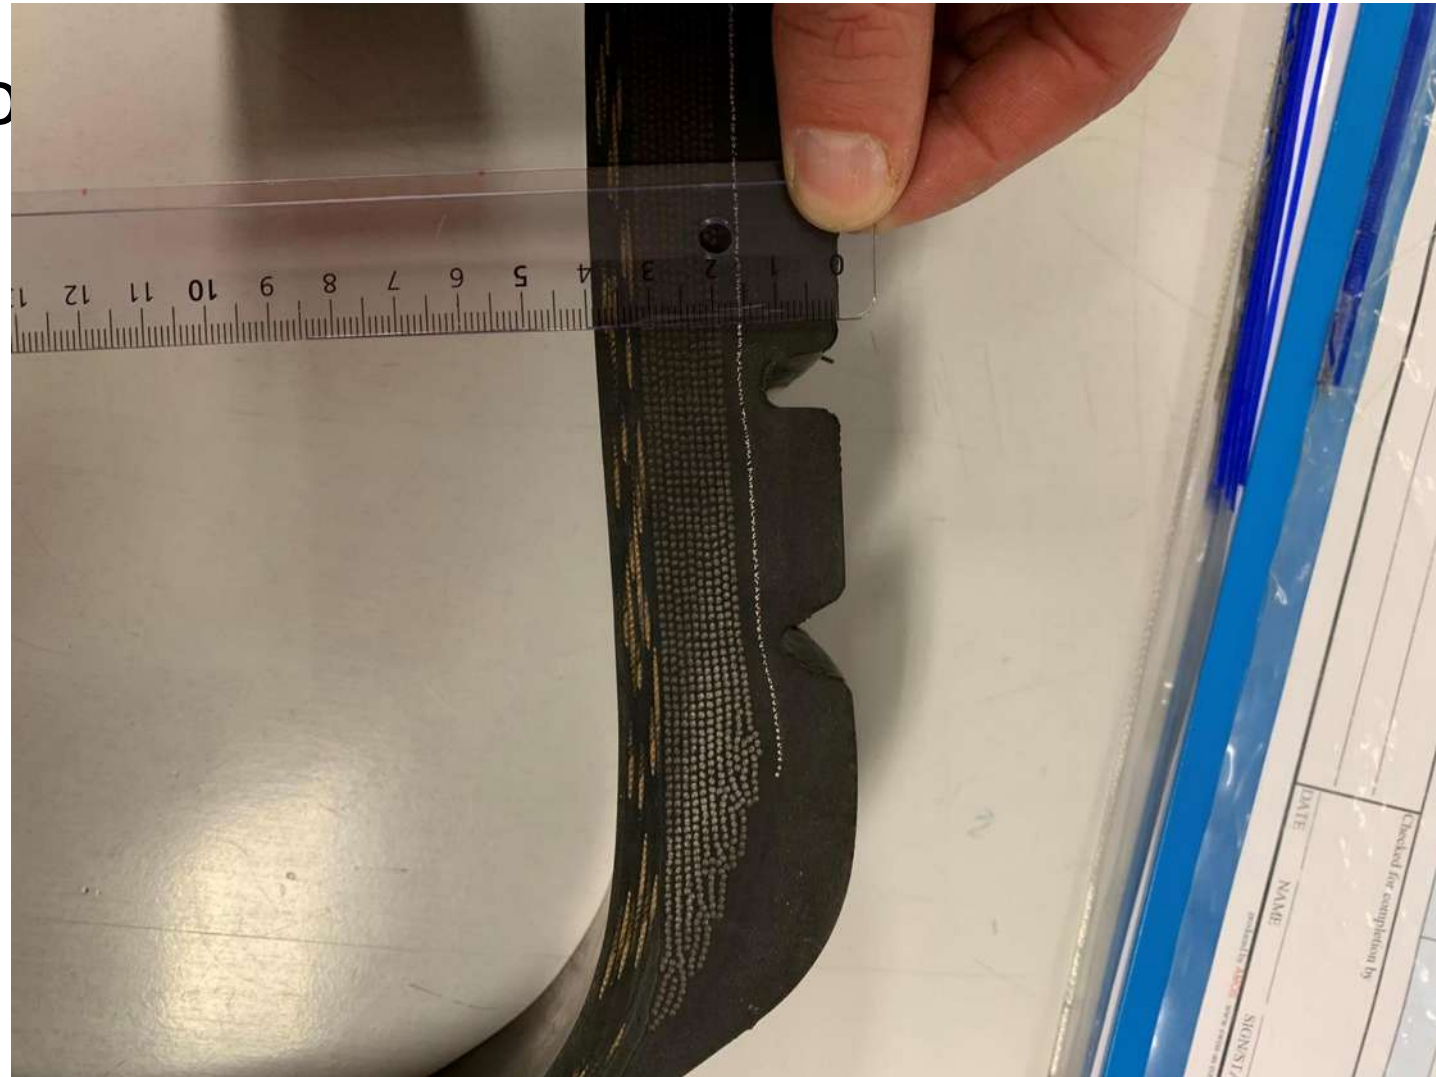
# Tilannekuvia ... rengas

- materiaalin paksuus noin 4cm, josta noin 1,5cm kulutuspinntaa

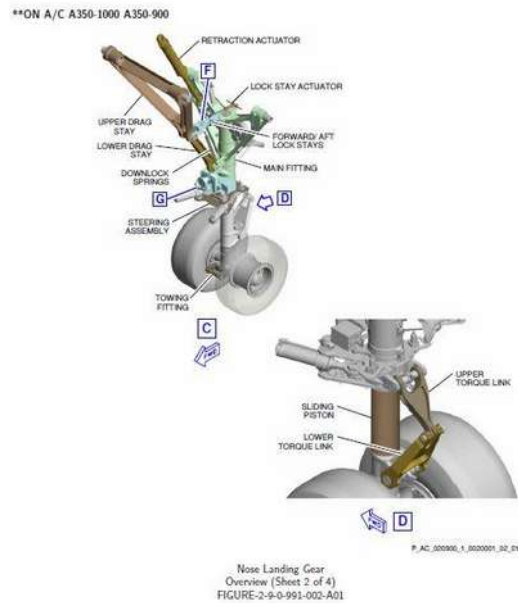
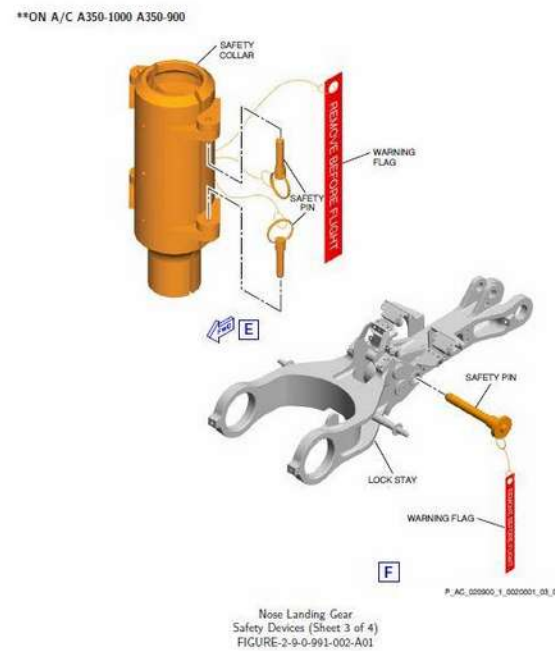
# Tilannekuvia ... etulaskuteline

- luukkumekanismi, päätarkastuspaikat ja käyttö manuaalisesti

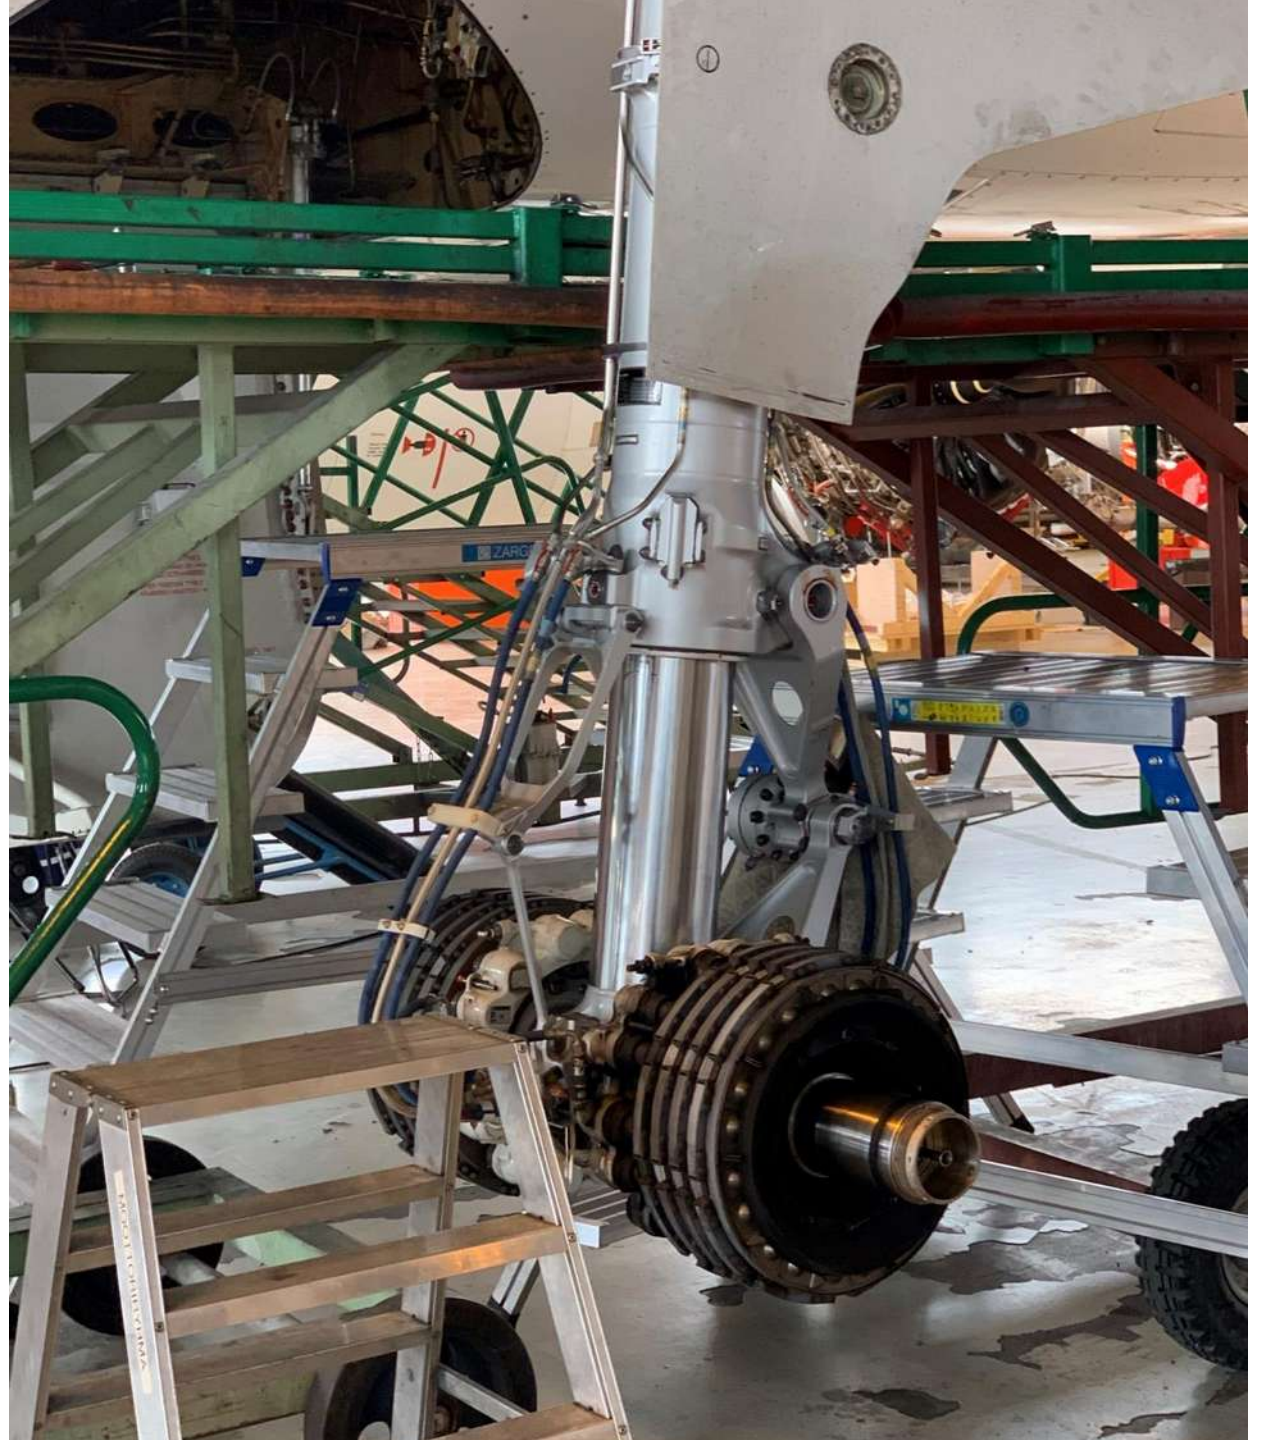
- päälaskuteline

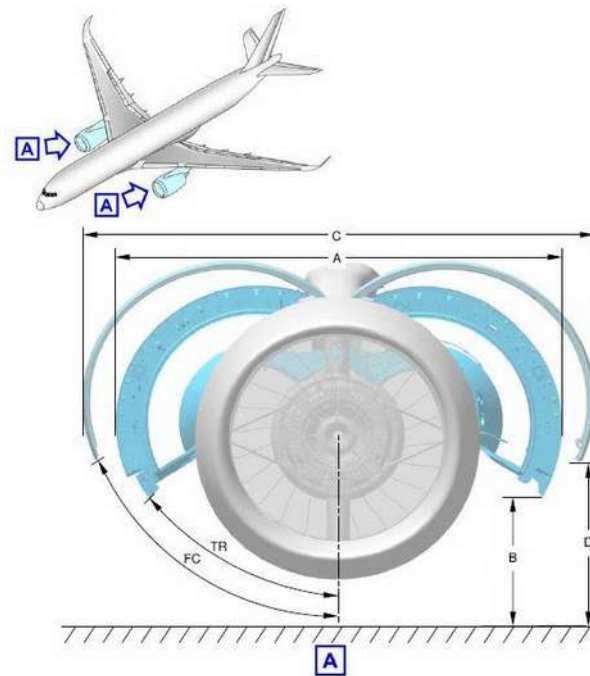
P\_AC\_021200\_1\_0010001\_03\_00

A	B		C	D
TR=45°	6.42 m (21.06 ft)	1.51 m (4.95 ft)	FC=50°	7.13 m (23.40 ft)	1.81 m (5.94 ft)

NOTE:  
APPROXIMATE DIMENSIONS DEPENDING ON AIRCRAFT CONFIGURATION.

FC: FAN COWL AND TR: THRUST REVERSER

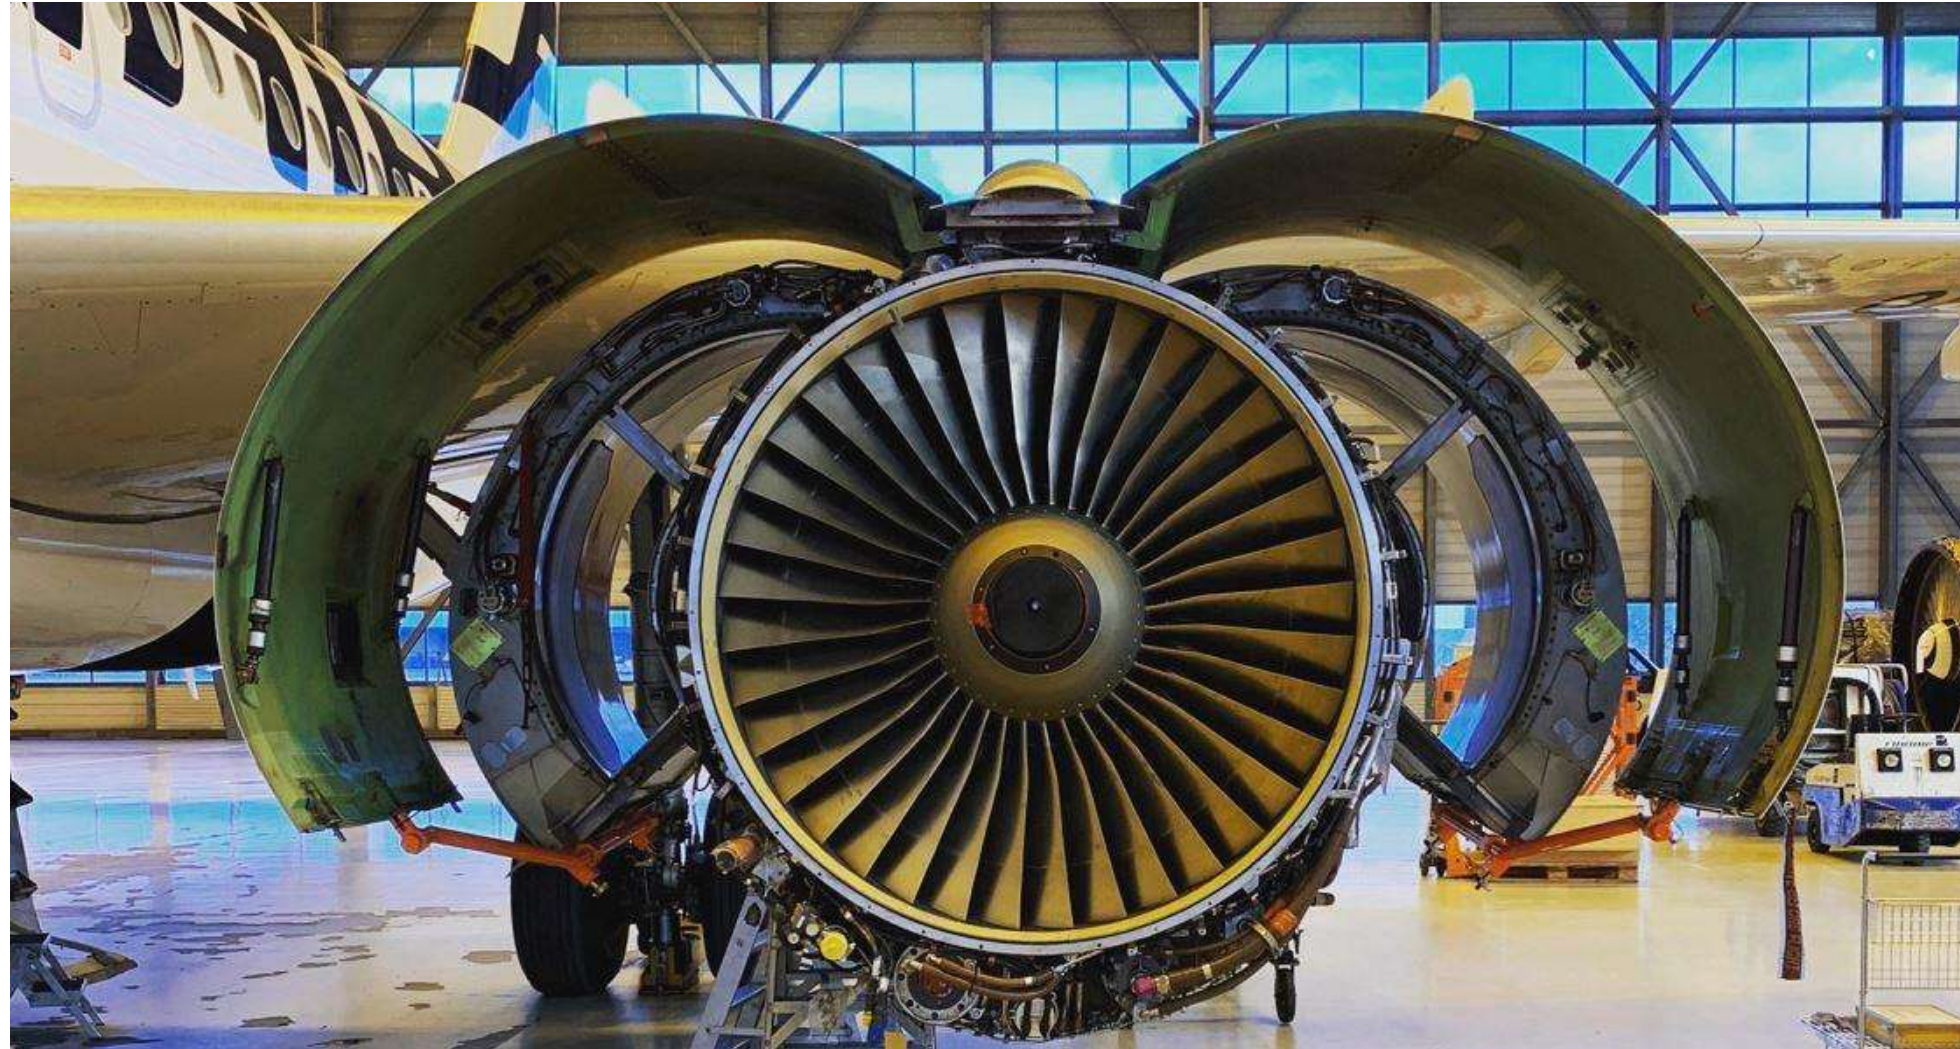
# Tilannekuvia ... vasen moottori huollossa

- FAN

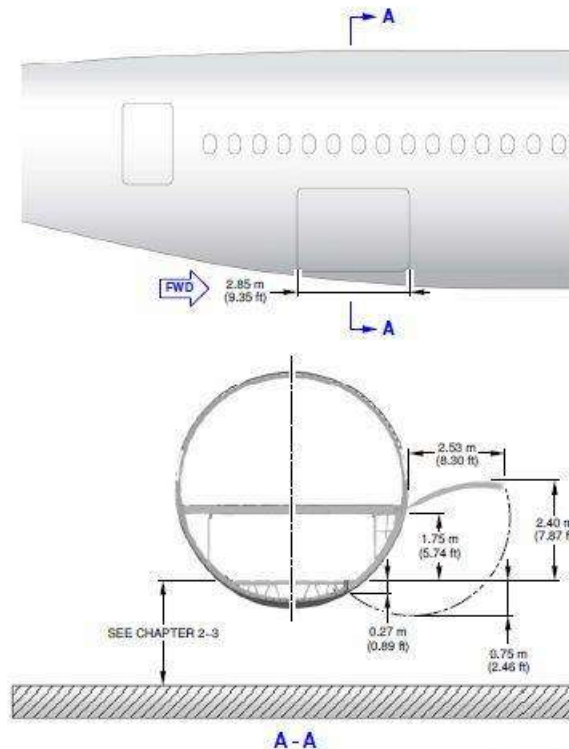
Aft Cargo Compartment Door  
FIGURE-2-7-0-991-005-A01

# Tilannekuvia ... perän tarkistuskohteita

- rahtiluukku, mustalaatikko ja "APU" \*\*ON A/C A350-1000 A350-900

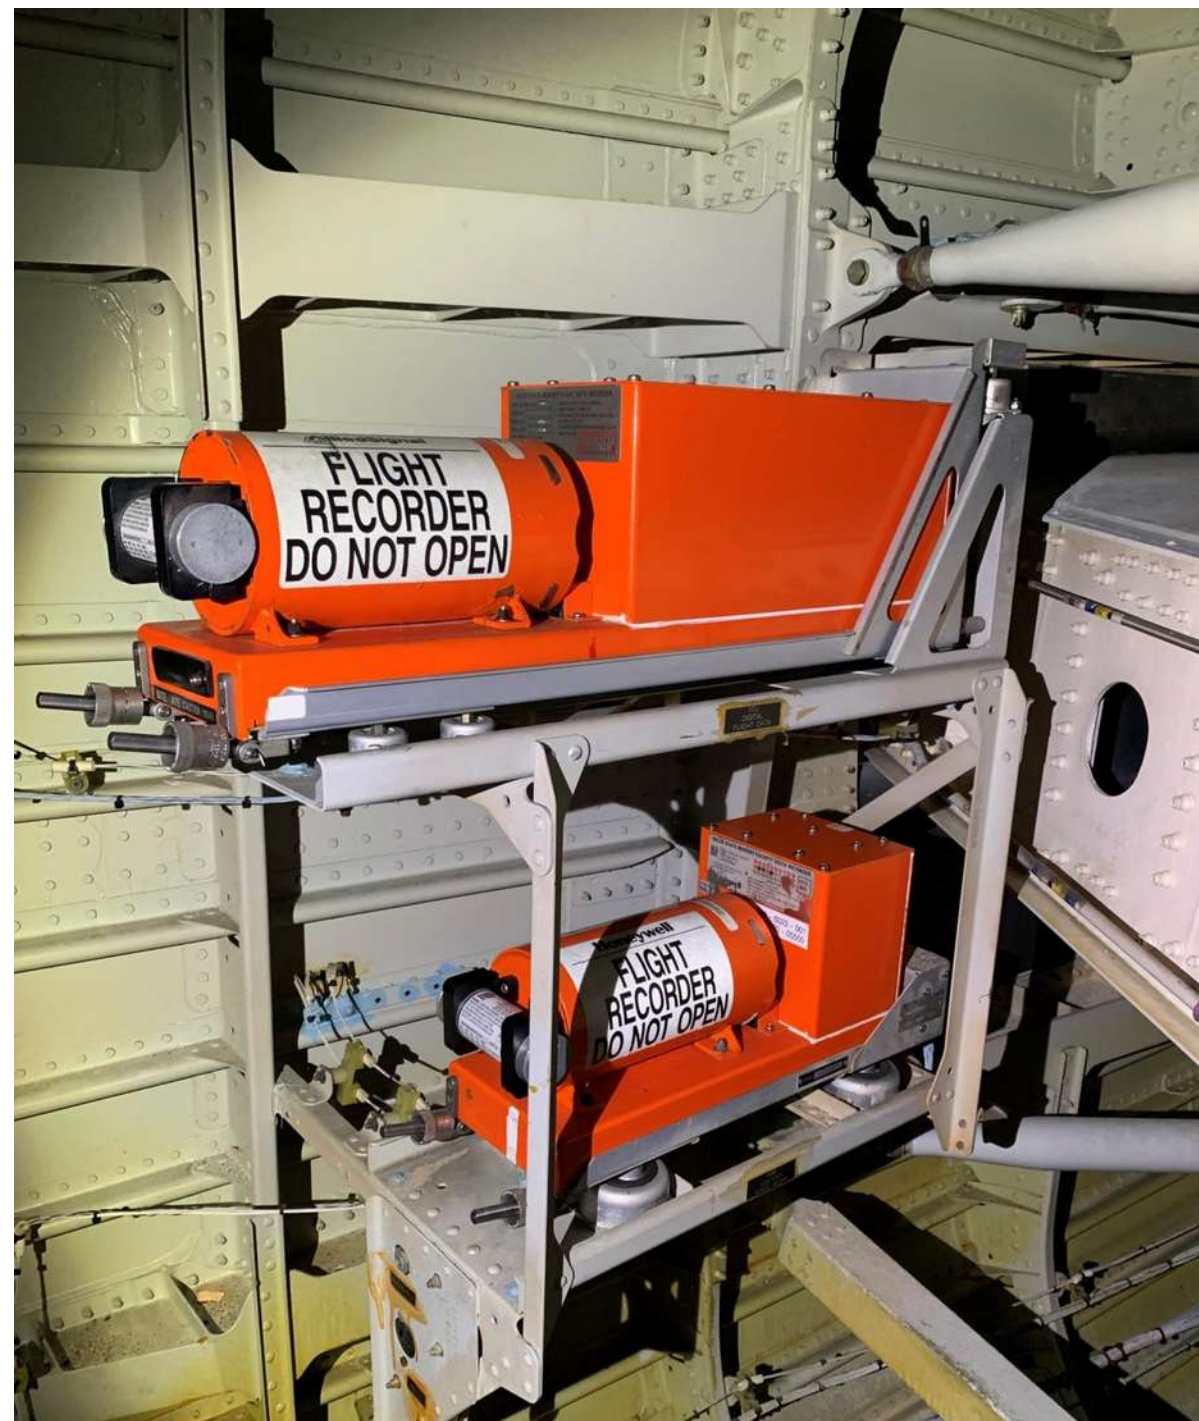
- mustat laatikot
